Problem für ältere Spannbetonbrücken

Spannungsrissskorrosion (SpRK)

Wilfried Pschenitzka

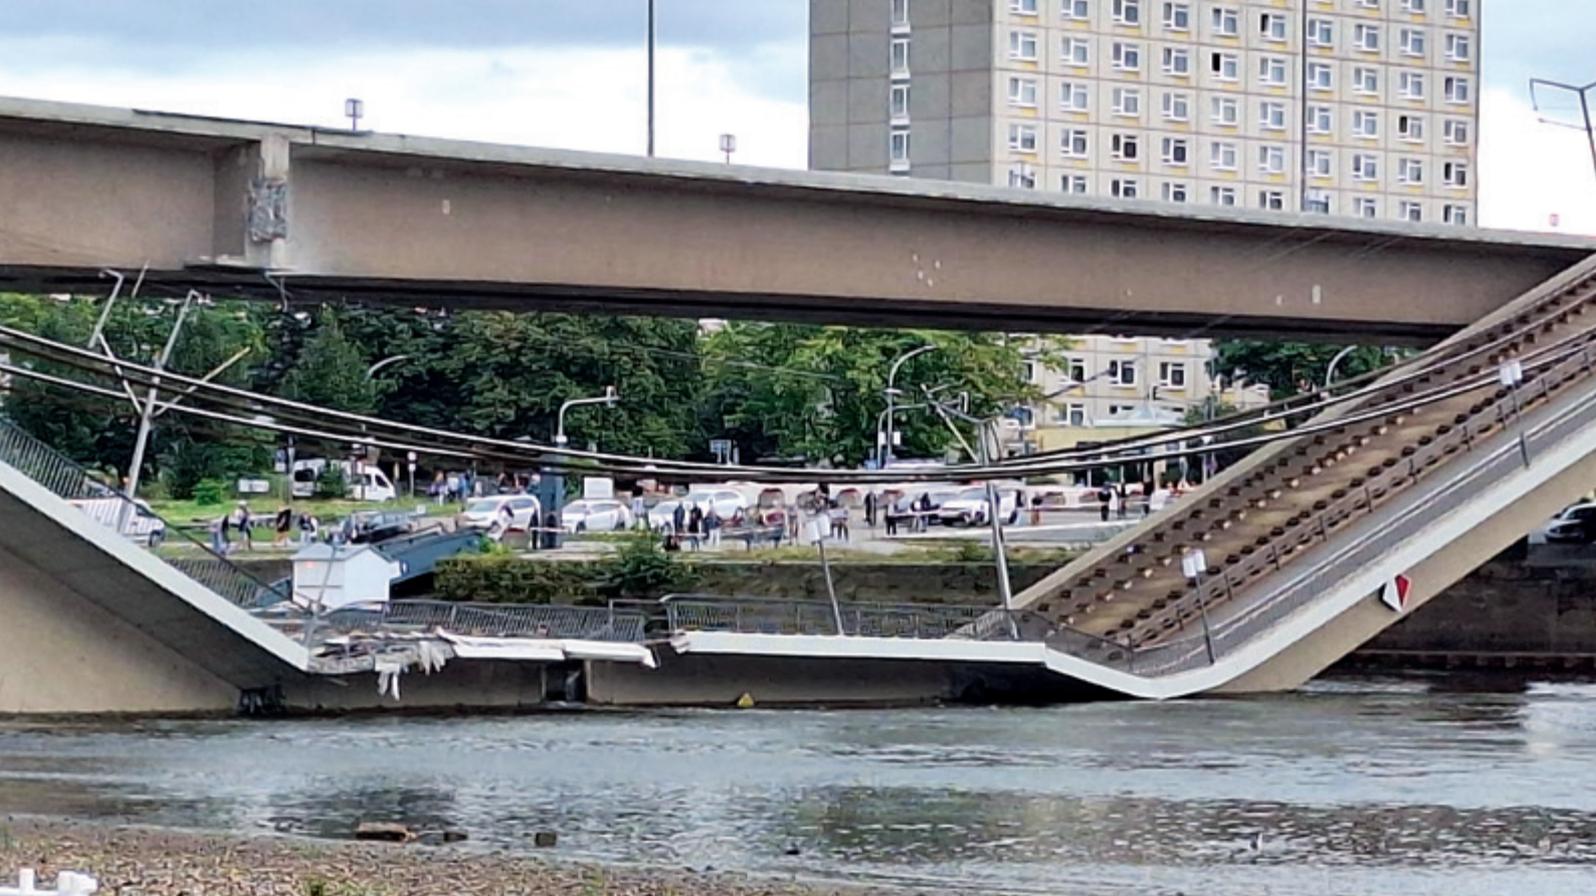
Eingestürzte Carolabrücke Dresden © Wilfried Pschenitzka

Hauptursache des Einsturzes ist die wasserstoffinduzierte Spannungsrissskorrosion (H-SpRK) infolge Feuchtigkeits-eintrag während der Bauphase, verstärkt durch Ermüdung der Spannstähle im langjährigen Betrieb. Das führte zum allmählichen teilweisen Ausfall der Spannkraft. Auslösende Faktoren waren zudem Temperatursturz und Verkehrsbelastung.

68 % der Spannglieder in der Fahrbahnplatte waren an der Bruchstelle über dem Pfeiler D des eingestürzten Straßenbahn-Brückenzugs C stark beschädigt. Bei den gesetzlich vorgeschriebenen Prüfungen war dies nicht erkennbar.

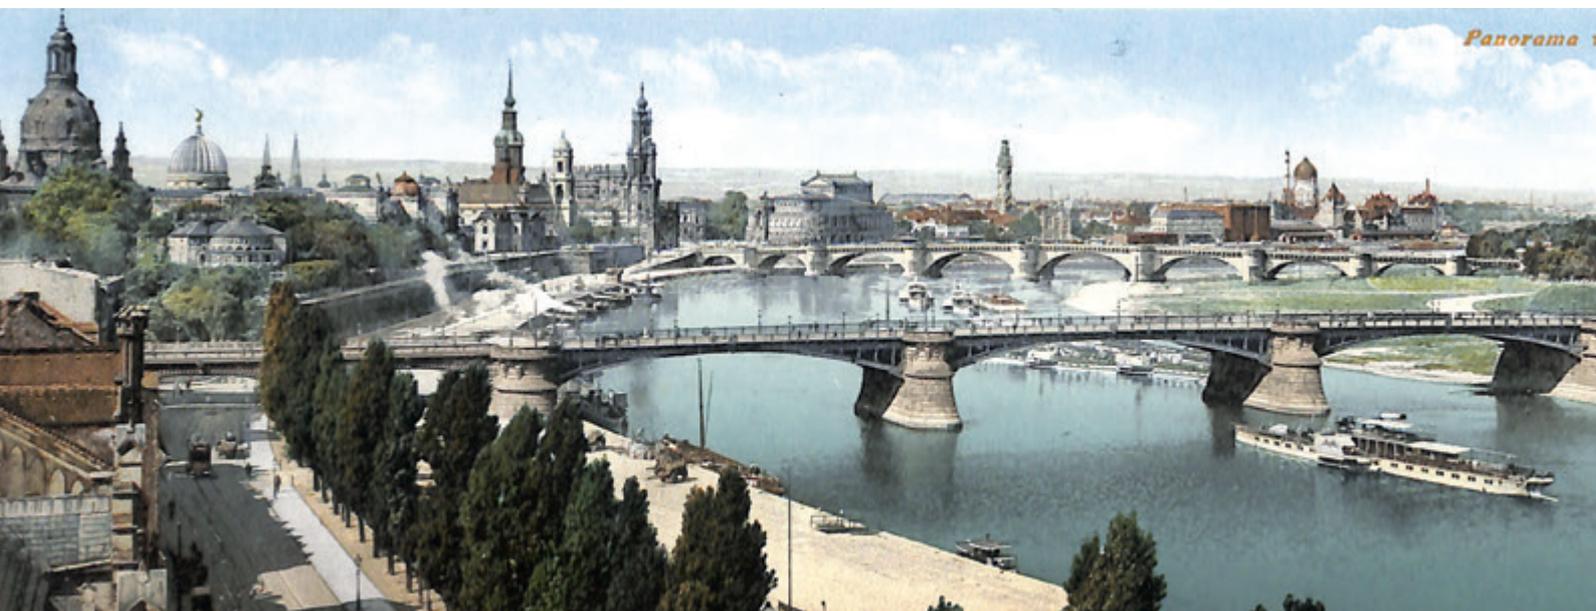
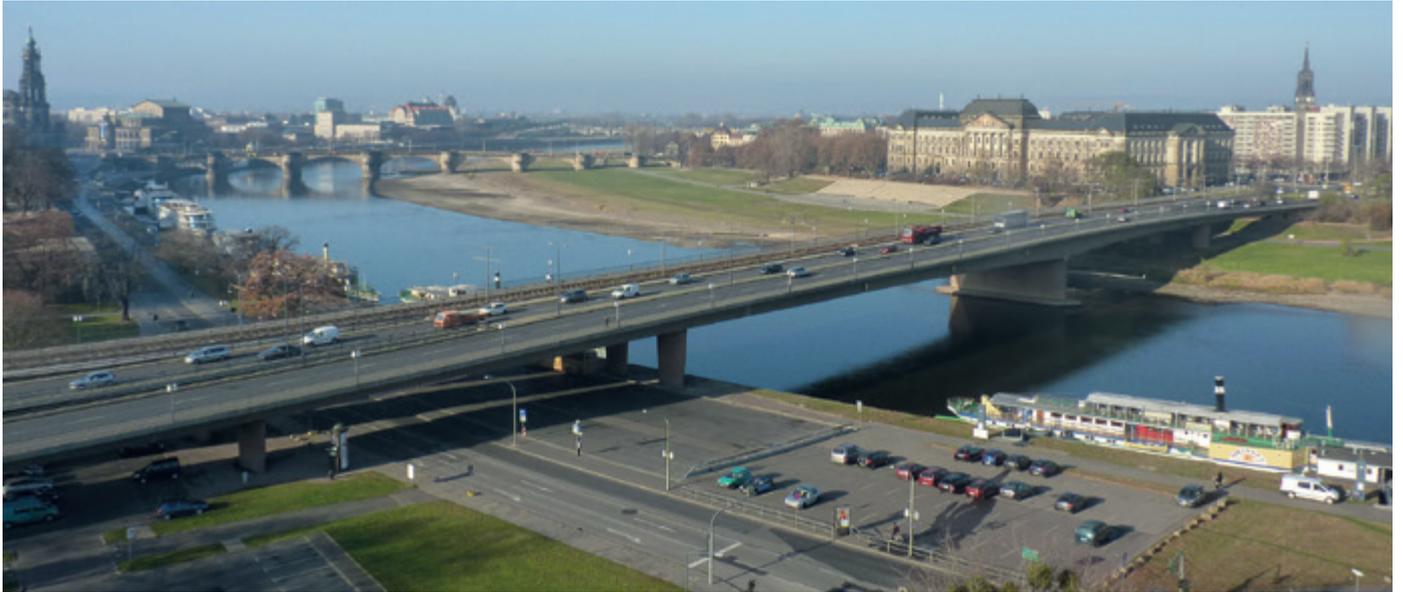
Dreizügige Carolabrücke Dresden, 1971–2024 © Wilfried Pschenitzka

1970 wurde an gleicher Stelle über die Elbe und die Elbauen eine neue Brücke als dreizügige Spannbeton-Brücke mit Hohlkastenquerschnitten in 375 m Länge und mit einer Gesamtbreite von 32 m wieder aufgebaut und dem Verkehr 1971 übergeben.

Statik und Konstruktion entsprachen dem Prinzip der beschränkten Vorspannung und der damals gängigen Methode des nachträglichen Verbunds, bei der die tragenden Elemente der Vorspannung im Konstruktionsbeton verdeckt liegen und sich daher einer Funktionskontrolle entziehen. Die Stützweiten der fünf Felder waren mit 44 m bis 120 m sehr unterschiedlich. Um daraus resultierende

Wechselbeanspruchungen einzuschränken, wurden in die Überbaukonstruktionen je drei gusseiserne Gelenke als Biegemomenten-Nullpunkte eingefügt. Eine weitere konstruktive Besonderheit besteht in einer schlaffbewehrten Querverbindung der drei Züge. Die vorgegebene Bauhöhenbegrenzung der Überbauten zwischen den überführten Verkehrswegen und der Profilhöhe für die ungehinderte Schiffsdurchfahrt wurde eingehalten. Mit der leicht geschwungenen Unterkante und der Voute zwischen den Hauptfeldern wurde eine Schlankheit erreicht, die im Bereich der Einmaligkeit liegt. Wir Brückenbauer sehen in ihr eine ingenieurtechnische Meisterleistung. Am Rand der historischen, nun wiedererstan-

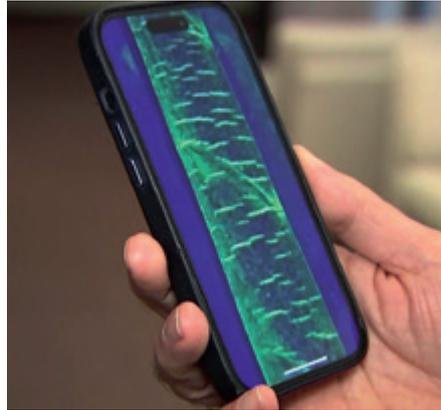
Röntgenaufnahme von Querrissen privat

Der freigesetzte atomare Wasserstoff wandert von der Spannstahloberfläche, bedingt durch seine Kleinheit und Beweglichkeit in das Kristallgefüge des Spannstahls (Absorption), setzt sich im oder am Kristallgitter des Stahls fest, bewirkt die Minderung von dessen Trennfestigkeit und erhöht die Sprödigkeit. Er verbindet sich im Kristallgefüge mit anderen Wasserstoffatomen zu Wasserstoffmolekülen unter Volumenvergrößerung und mit dadurch entstehender Sprengkraft, was über Anrisse senkrecht zur Zugrichtung zu Rissen führt, die das Bauteil gefährden. Die mikroskopischen Untersuchungen von Spannstahlproben der Carolabrücke haben zum Entsetzen der Experten Scharen von Anrissen in kürzesten Abständen gezeigt.

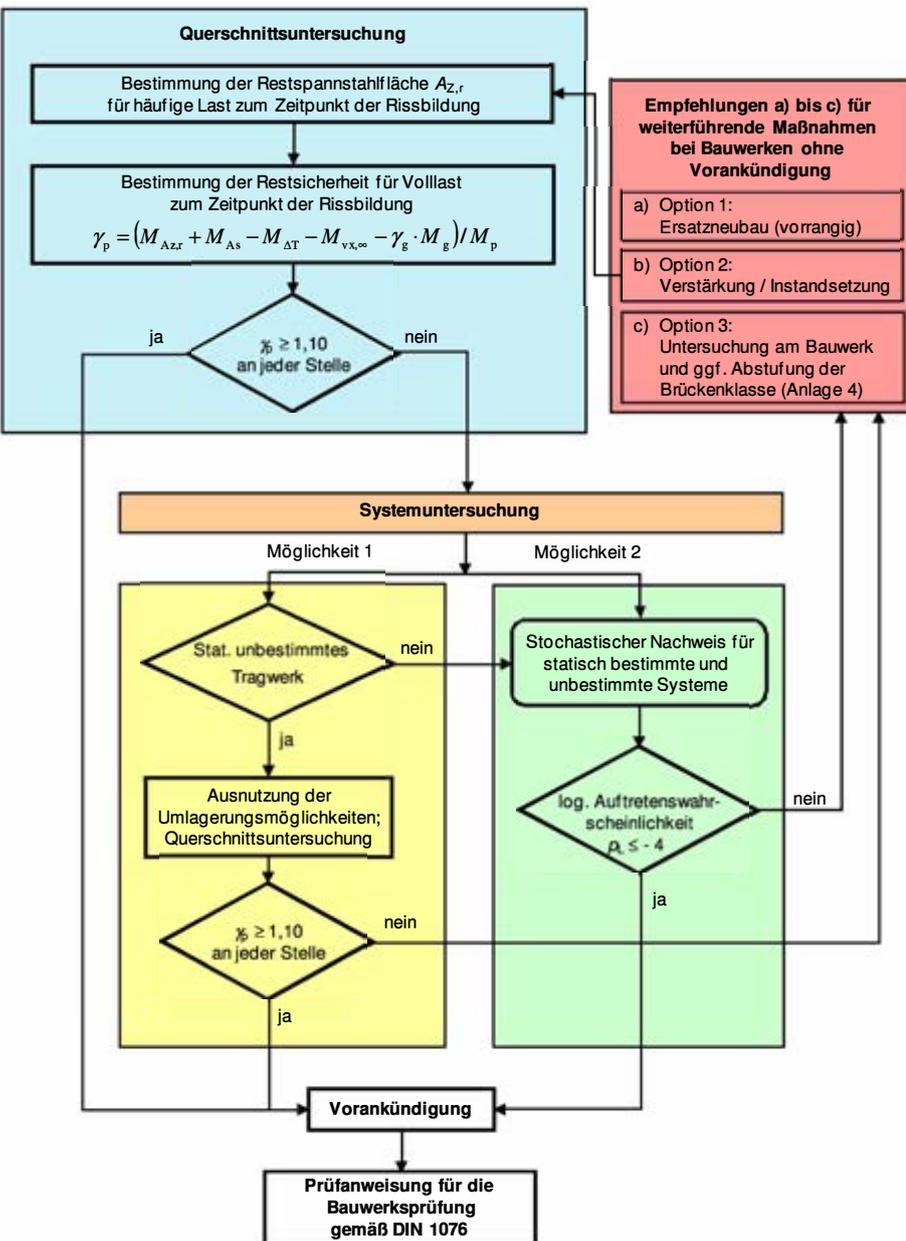
Rechnerische Untersuchung des Ankündungsverhaltens, Anlage 1 von [7].

Als entscheidendes Erkennungskriterium für die Gefährdung wird der Begriff „Ankündigungverhalten“ eingeführt, für das ein rechnerischer Nachweis zur Vorankündigung des Versagens zu führen ist. Dieser Nachweis ist nach [7] wegen der Sprödbbruchgefahr für jedes Bauwerk zu führen, das gegenüber SpRK empfindlichen Spannstahl enthält und bei dem nicht die Gefährdung durch SpRK von vornherein ausgeschlossen werden kann. Die Grundfrage besteht darin, ob sich ein sukzessiver Spannstahlausfall durch Rissbildung anzeigt und sich somit ein drohender Bruch durch Risse rechtzeitig ankündigt (Riss vor Bruch) oder ob der Spannstahlausfall unmerklich so lange fortschreitet und die Tragfähigkeit abmindert, bis sich ein Bruch plötzlich und unangekündigt einstellen kann. Für die analytische Nachweisführung und die Konsequenzen aus den Ergebnissen wird ein Ablaufdiagramm angegeben.

Vereinfacht erklärt, ist nach diesem Ablaufdiagramm für jeden untersuchten Querschnitt die Restsicherheit für Vollast zum Zeitpunkt der Rissbildung nach der angegebenen Formel zu berechnen. Im ersten Schritt ist dabei die Ausfallspannstahlfläche als diejenige Fläche zu berechnen, bei deren Ausfall unter häufigen Einwirkungen die rechnerische Betonzugfestigkeit überschritten und damit eine Rissbildung einsetzen würde. Als häufige Einwirkungen sind nur 50 % der Regelverkehrslasten und ist das lineare Temperaturgefälle gemäß Vorschrift anzusetzen. Im zweiten Schritt ist die für den Nachweis anzusetzende Restspannstahlfläche als Differenz der tatsächlich vorhandenen Gesamtspannstahlfläche und der Ausfallspannstahlfläche zu ermitteln. Im dritten Schritt erfolgt der Nachweis der Tragfähigkeit mit dieser

Restspannstahlfläche unter Einrechnung der vorhandenen schlaffen Bewehrung. Liegt die so berechnete Sicherheit über 1,1 ist der Nachweis der Vorankündigung erfüllt, d. h. ein Spontanversagen durch SpRK kann ausgeschlossen werden (Riss vor Bruch). Andernfalls sind weitere Systemuntersuchungen erforderlich, eventuell als Option ein aufwendigerer stochastischer Nachweis. Wird der Grenzwert der Tragfähigkeitssicherheit dennoch nicht erreicht bzw. der der Auftretenswahrscheinlichkeit überschritten, kann das Spontanversagen infolge SpRK rechnerisch nicht ausgeschlossen werden (Bruch vor Riss).

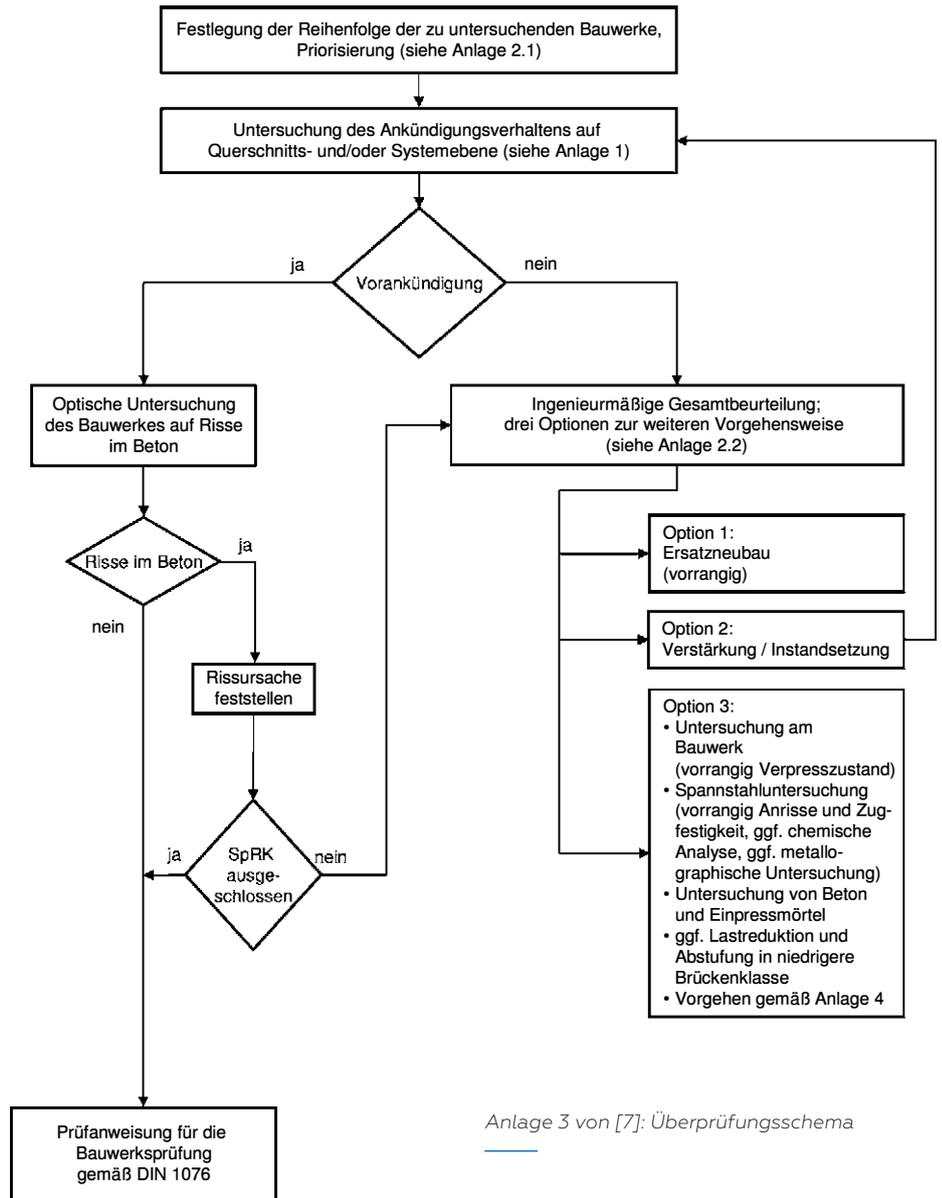
Anlage 3 von [7]: Überprüfungsschema

Die Anlage 3 von [7] gibt ein Ablaufschema für die Überprüfungen an spannungsrisssgefährdeten Spannbetonbrücken in Abhängigkeit vom Ergebnis der Vorankündigungsberechnung. Auch bei positivem Ergebnis, also in jedem Fall, sind optische Betonuntersuchungen auf Rissbildung durchzuführen, denen im Rahmen der Diagnostik SpRK-gefährdeter Brücken eine besondere Bedeutung zukommt. Damit wird die eminent wichtige Verbindung der SpRK-Problematik zur Brückenprüfung deutlich. Nur wenn der rechnerische Nachweis der Vorankündigung erfüllt ist, keine Betonrisse vorhanden sind bzw. bei der Rissbeurteilung die SpRK ausgeschlossen werden kann, ist eine herkömmliche visuelle Brückenprüfung nach DIN 1076 ausreichend.

Umfangreicher ist der Prüfbedarf nach Anlage 3 in [7], wenn der Vorankündigungsnachweis nicht erfüllt ist oder wenn bei erfüllttem Nachweis Betonrisse festgestellt werden, für die die SpRK ursächlich sein können. Das zu erkennen ist u. a. aus dem Vergleich von Veränderungen der dokumentierten Rissbilder, Rissmengen und Risstiefen aufeinanderfolgender Prüfungen möglich. Wenn nicht gleich zu Ersatzneubau oder Verstärkung/Instandsetzung entschieden wird (Optionen 1 und 2), sind zum Erhalt der Bauwerke ingenieurmäßige Gesamtbeurteilungen am Beton, am Einpressmörtel, vor allem aber am Spannstahl nach Anlage 4 von [7], Option 3 gefordert. Somit ist dann eine grundsätzlich neue Qualität der Brückenprüfung für SpRK-gefährdete Brücken verlangt. Zur Untersuchung des Spannstahls sind dazu repräsentative Proben zu entnehmen, was trotz erheblicher Mehrkosten für die Prüfung ihre Fixierung in den Prüfvorschriften und Prüfanweisungen finden muss. Auch wenn es sich um keine zerstörungsfreien Prüfungen handelt, sind die Störungen bei Spannbetonbrücken mit nachträglichem Verbund in der Regel für die Tragfähigkeit unproblematisch. Problematisch dagegen ist die Repräsentativität der Probennahme, da die kritischen Stellen bezüglich der SpRK im Vorhinein nicht erkannt werden können, sich der Gefährdungsgrad im Dezimeterbereich ändern und aus wenigen Stichproben nicht auf den Gesamtzustand der Spannglieder geschlossen
